| <b>Article Title</b> | ရှေးဟောင်း မြန်မာ မြို့တော်များ<br>Ancient Myanmar Cities<br>Rhe" hon"" Mran' ma <sup>-</sup> mruì' to' mya <sup>-</sup> " | | | |

## ဗိဿနိုးမြို့ဟောင်း

ဦးအောင်သော်

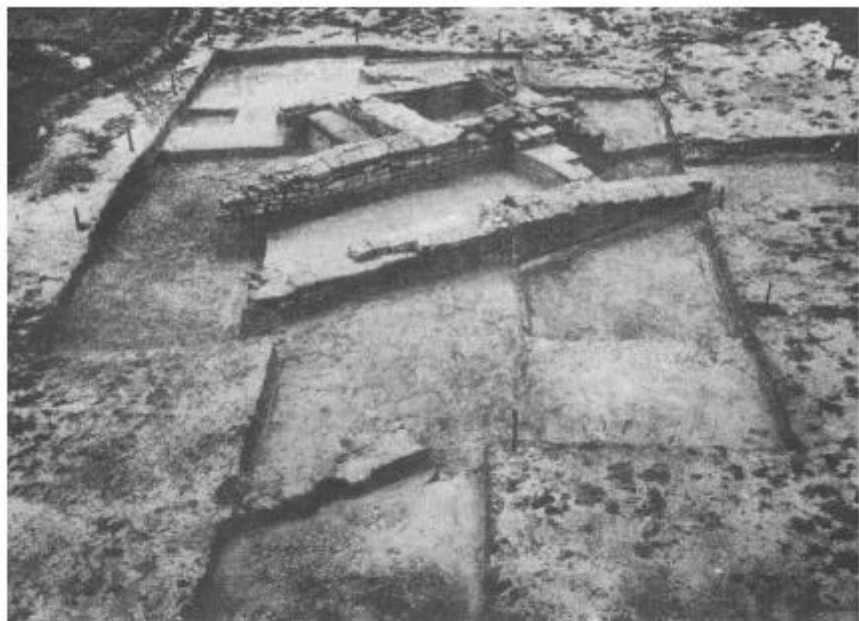
အမှတ် ၁၊ သင်္ချိုင်းကျွန်းတူးဖော်ပြီး တွေ့ရပုံ။

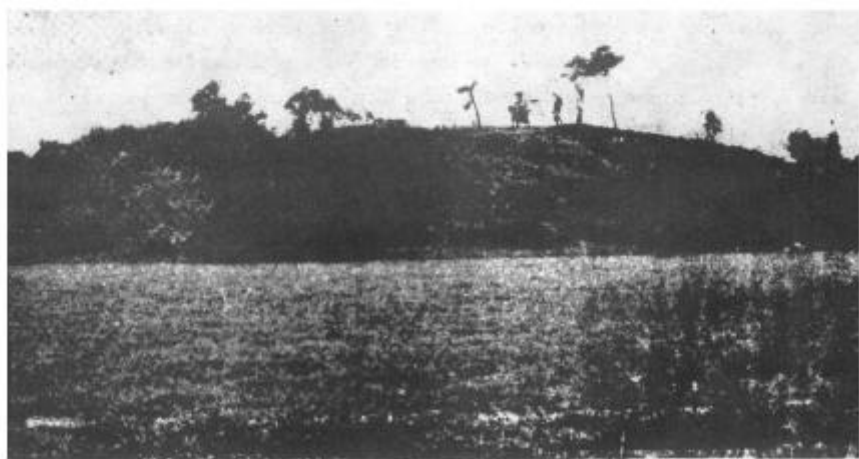
အမှတ် ၂၊ ဆုတ်ကျွန်းမတူးဖော်သေးမီတွေ့ရပုံ။

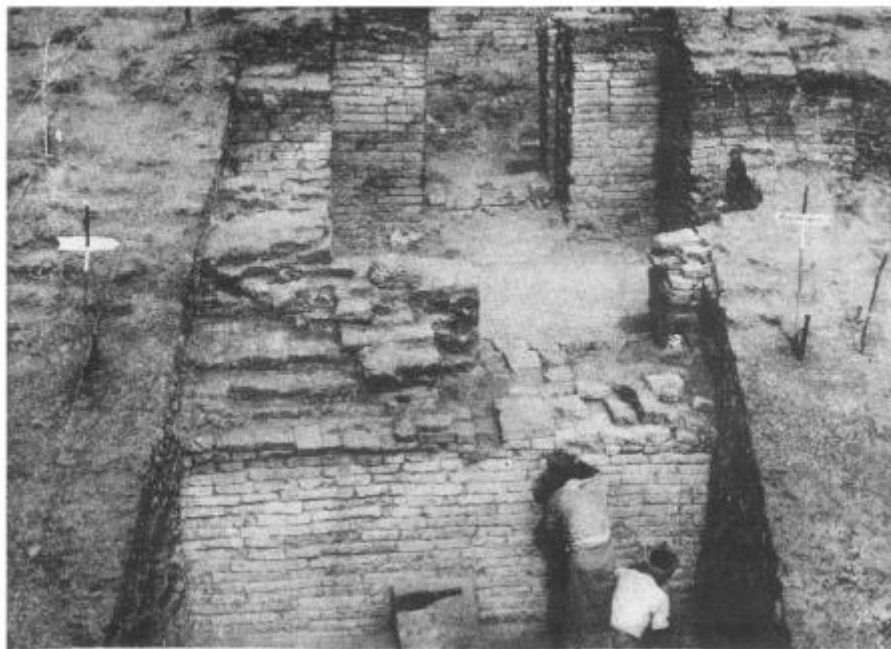
အမှတ် ၂၊ အုတ်ကုန်းတွင်းမော်သဲတွဲရပ်။

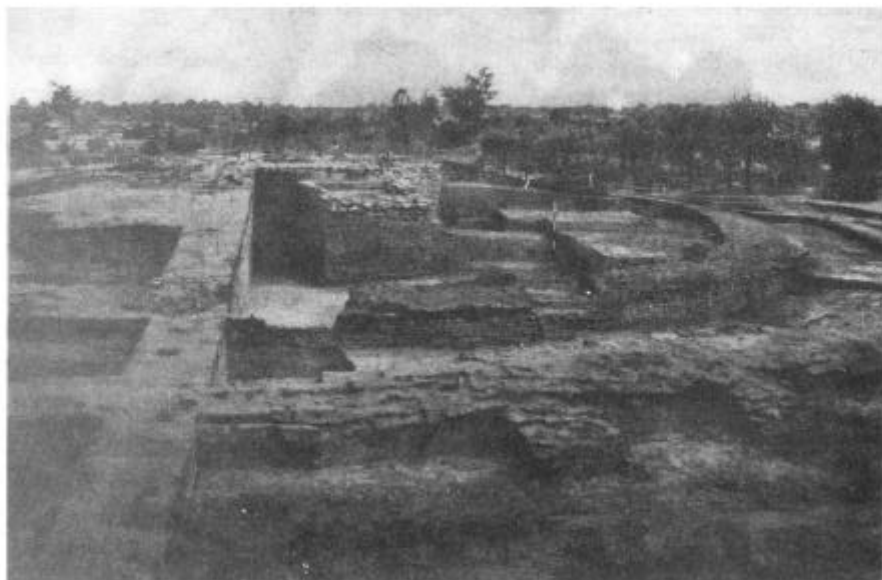
အမှတ် ၃၊ ကုန်းမှ ဆုတ်အဆောက်အဦပေါ်ပေါက်လာပုံ။

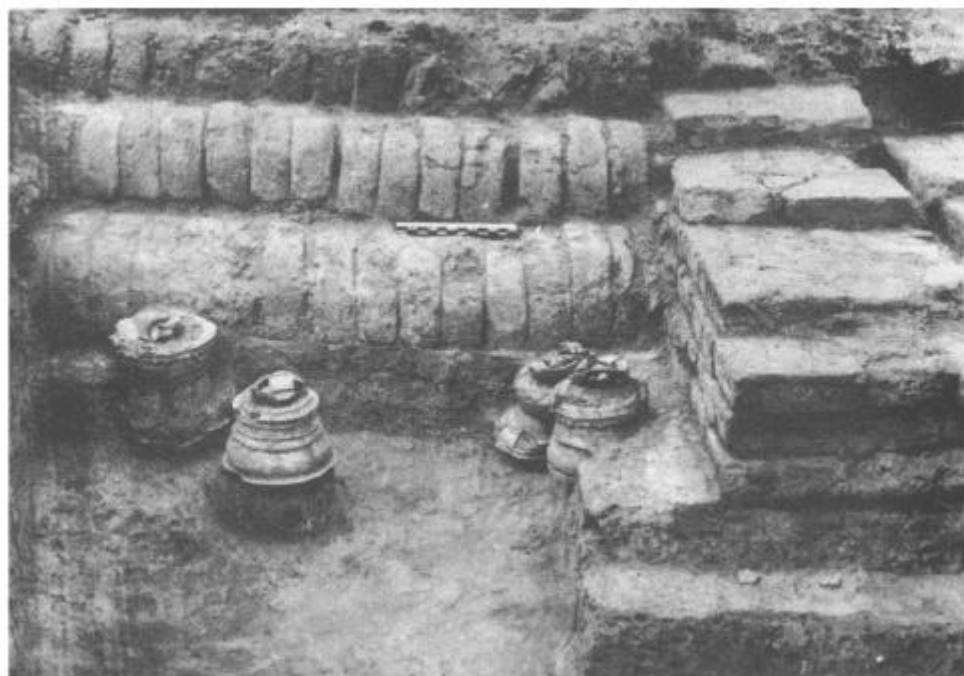
အမှတ် ၁၂၊ အဆောက်အဦမှ အစိုးအိုးများပေါ်လာပုံ။
